CISTERCIENSE **DE ESTRENO**

RESTAURACIÓN DE LA IGLESIA
DEL MONASTERIO DE SAN BERNARDO,
EN ALCALÁ DE HENARES

EL TEMPLO, UN GRAN EJEMPLO DEL BARROCO CISTERCIENSE DEL XVII, FUE UN ENCARGO DEL ENTONCES ARZOBISPO DE TOLEDO, CARDENAL SANDOVAL Y ROJAS, AL ARQUITECTO REAL JUAN GÓMEZ DE MORA. TRAS UN LABORIOSO TRABAJO, SU RECUPERACIÓN TOTAL ES INMINENTE.

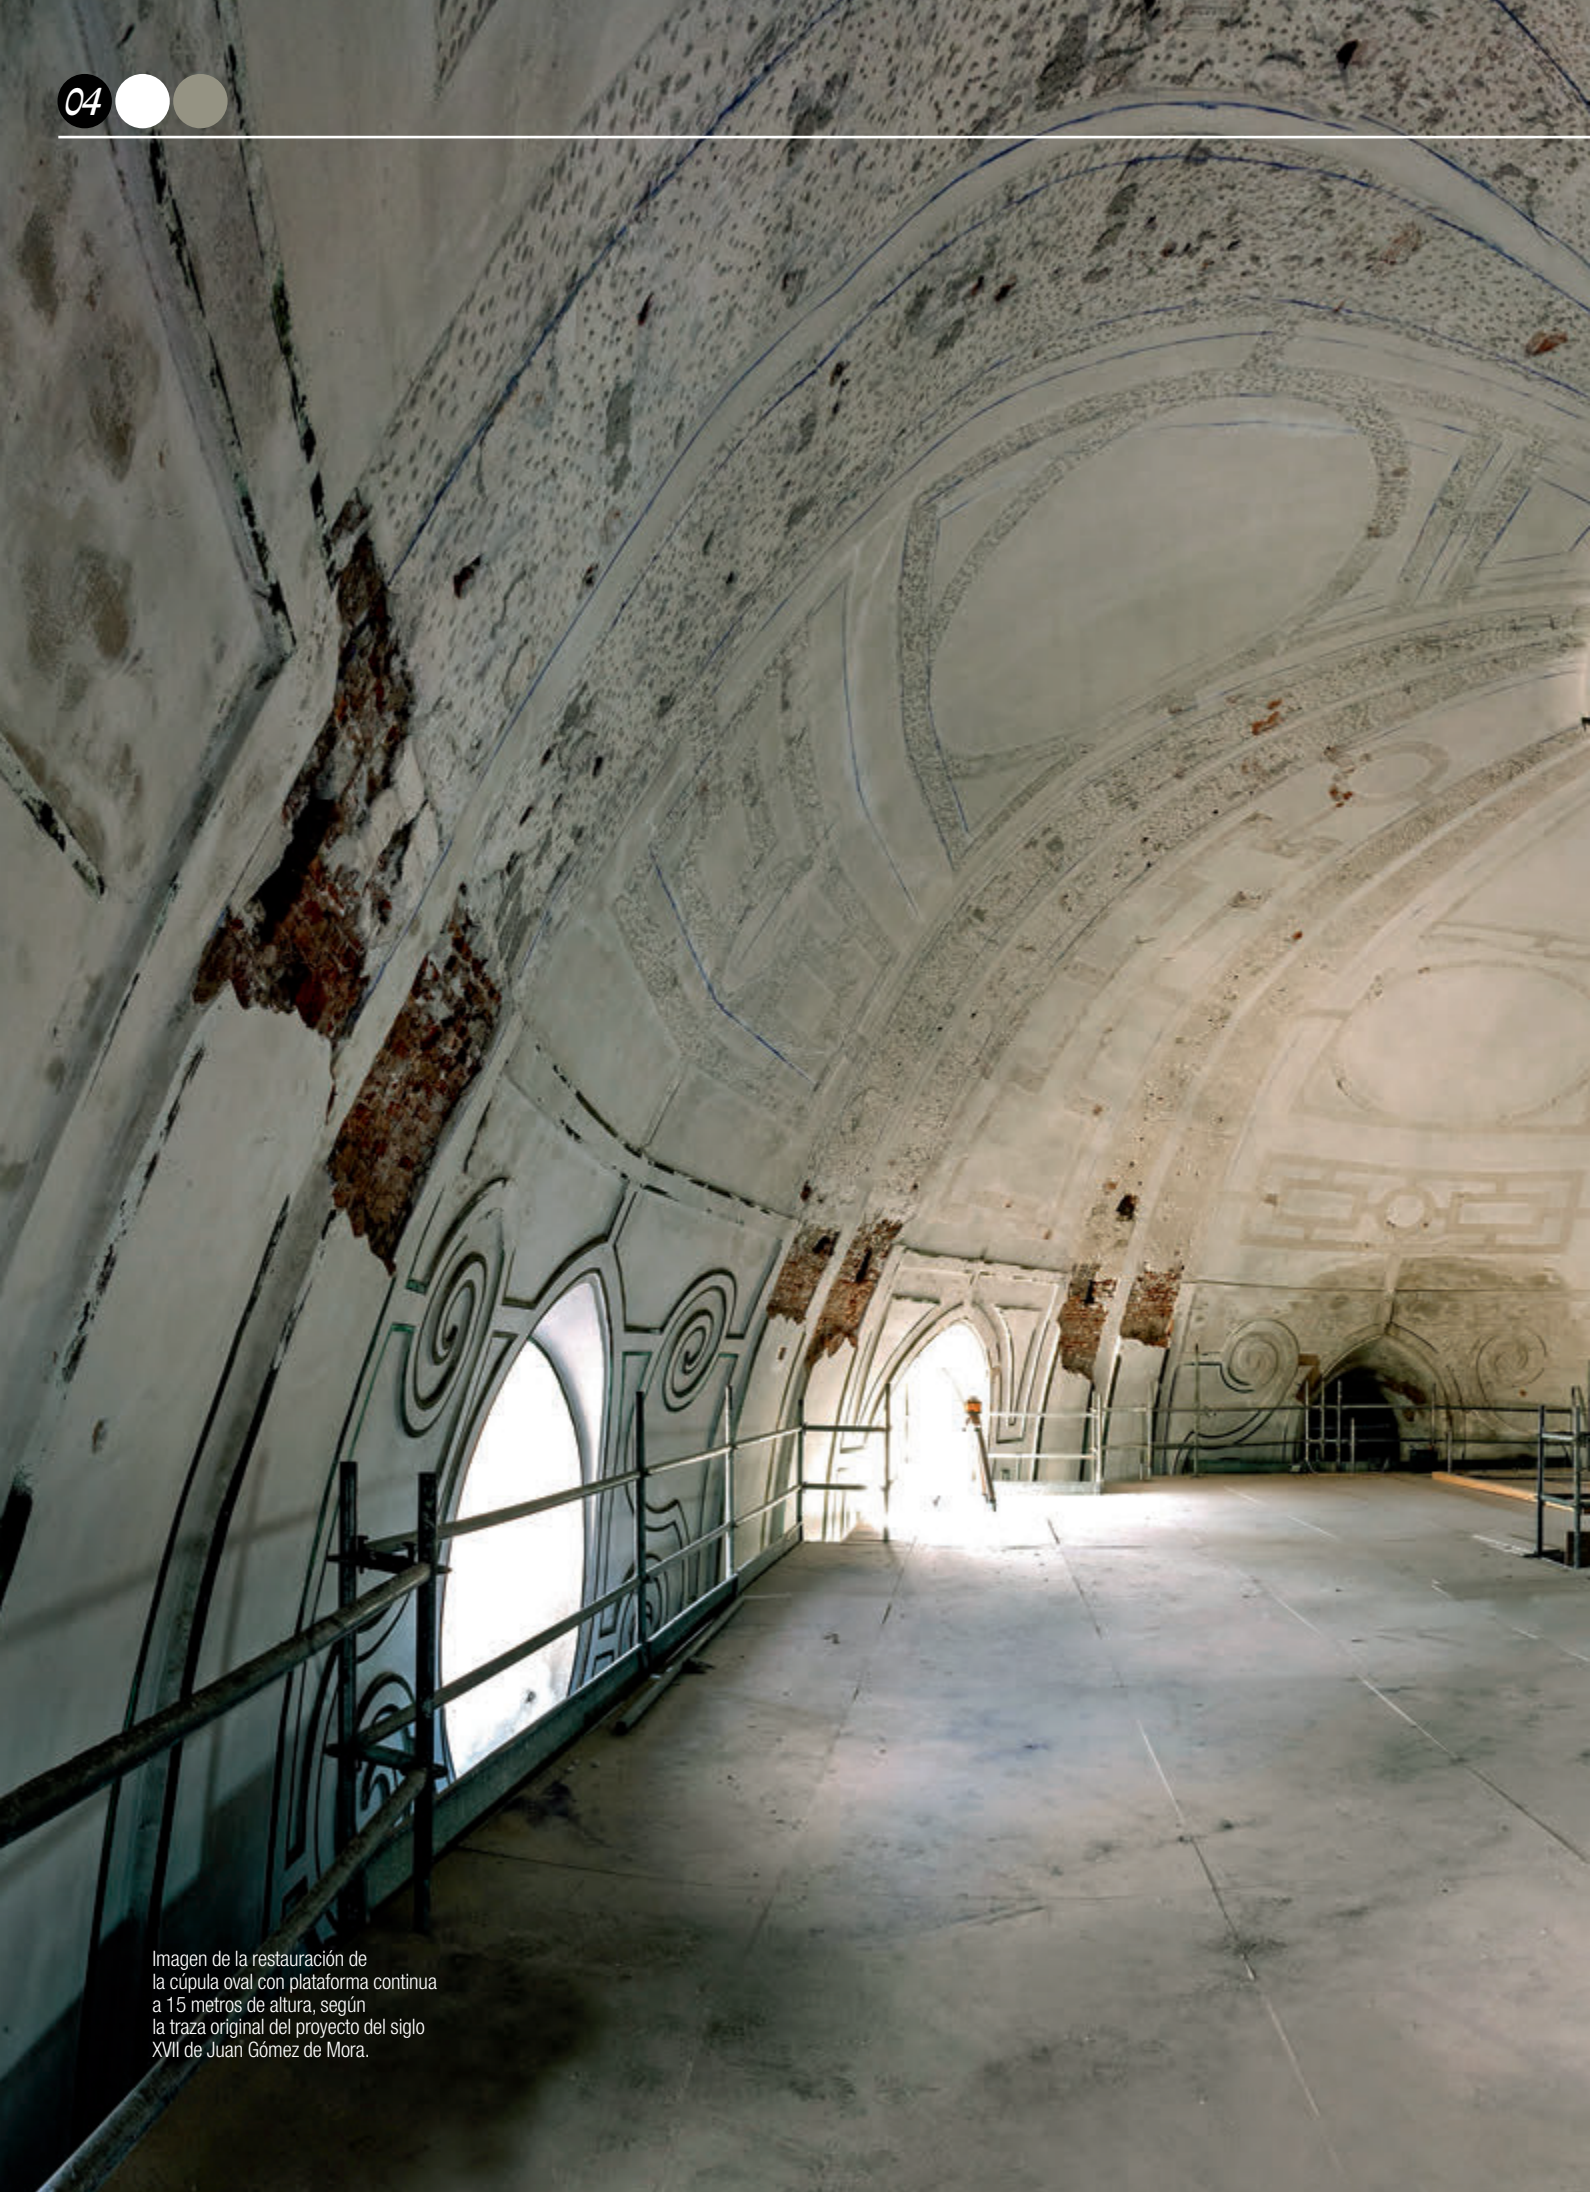
Imagen de la restauración de la cúpula oval con plataforma continua a 15 metros de altura, según la traza original del proyecto del siglo XVII de Juan Gómez de Mora.

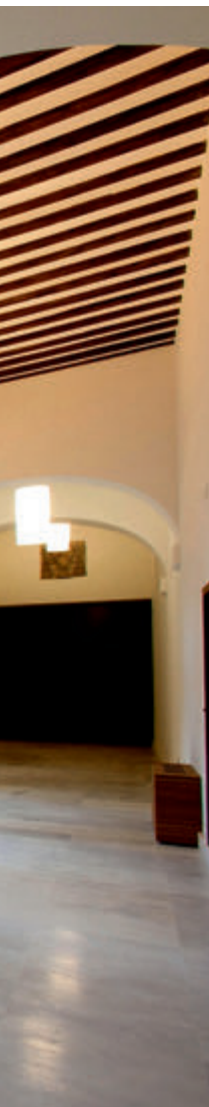
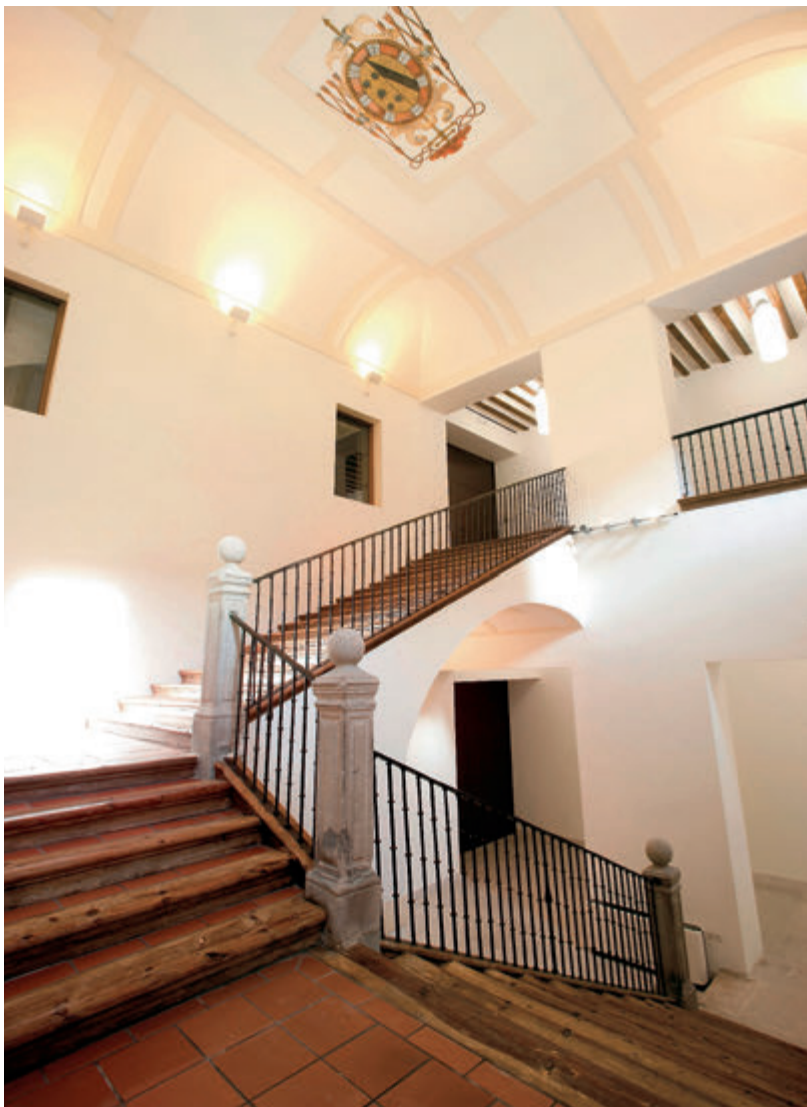
7

6 y 7. Perspectiva del claustro menor y escalinata del convento, finalizados en una fase anterior de la rehabilitación.

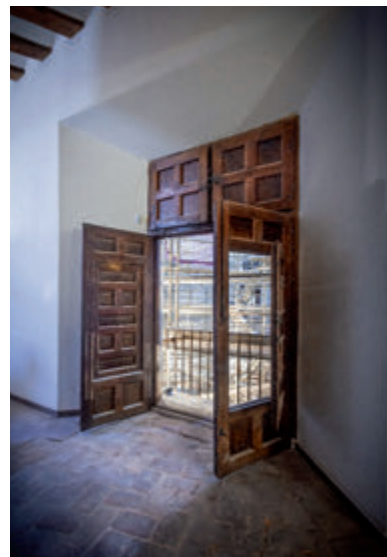
8

8. Detalle de una de las actuaciones de recuperación de carpintería llevada a cabo en los interiores del templo.

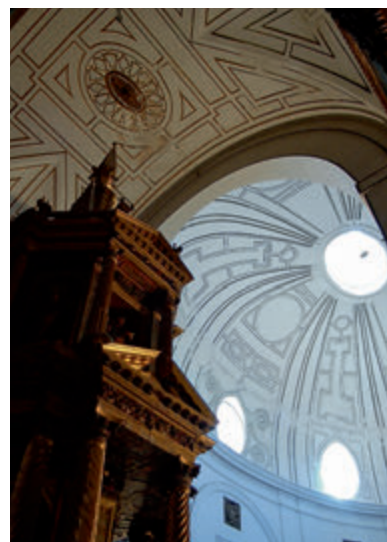
9

9. Espacio interior de la iglesia, en el que destaca la geometría elíptica de la bóveda.
